中国广州分析测试中心
CHINA NATIONAL ANALYTICAL CENTER, GUANGZHOU

检测报告

报告编号： 2018006101-3 b

样品名称: 涂有抗污吸甲醛除菌释放负离子的 UV涂层的铝天花板 报告编号: 2018006101-3 b
 样品批号: ———— 检测日期: 2018-6-14 至 2018-6-22
 样品外观: 块状 样品数量: 12片

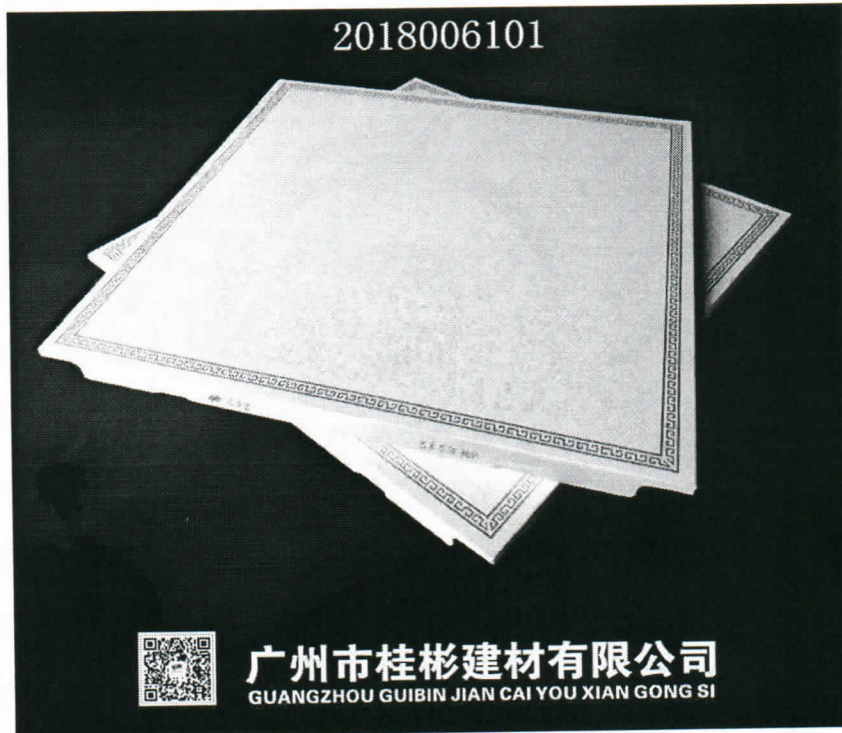
规格: 300*300——委托方提供。
照片由委托方提供。
